日本の「住まい(住舞)」

～ 100年の歳月を語る住まい～

令和4年、原爆の爆風にも耐えた100年前の家を全面改修させていただきました。お施主様は歴史ある「家(住まい)」を大切に、丁寧に生活してこられました。お施主様とコミュニケーションをとりながら、5ヶ月間という長い時間をかけて工事を進めました。図面の無いなか、当時の時代環境を考え、建物の姿・型や構造等を見て建物の状態を把握しました。そして「型」を想像し、その「形」を造り上げていきました。

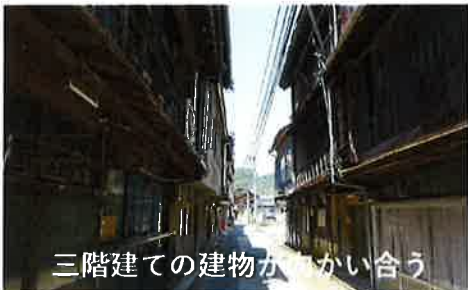
三階建ての建物が並ぶ

大崎上島町の中でも、歴史の深い地区が木江（きのえ）集落。木江の町並みの特徴は、木造三階建以上の立派な建物が並ぶ独特な景観で知られています。狭い路地と、3階建ての木造長屋。通り側に面した欄干・縁側が特徴的です。かつて木江が風待ちの港町として栄えた時代の歓楽街（遊郭）の跡で、二階、三階の手すりや窓などに凝らされた意匠に、当時の名残が見られます。

明治から昭和初期に施工され、まさに木造船の製造が盛だった時代の建築である。狭い土地の故、平面的より立体的に居住空間を広げたのかもしれない。現在は人の姿はほとんどなく、当時の面影のまま時間が止まったかのように感じる。(M.T)

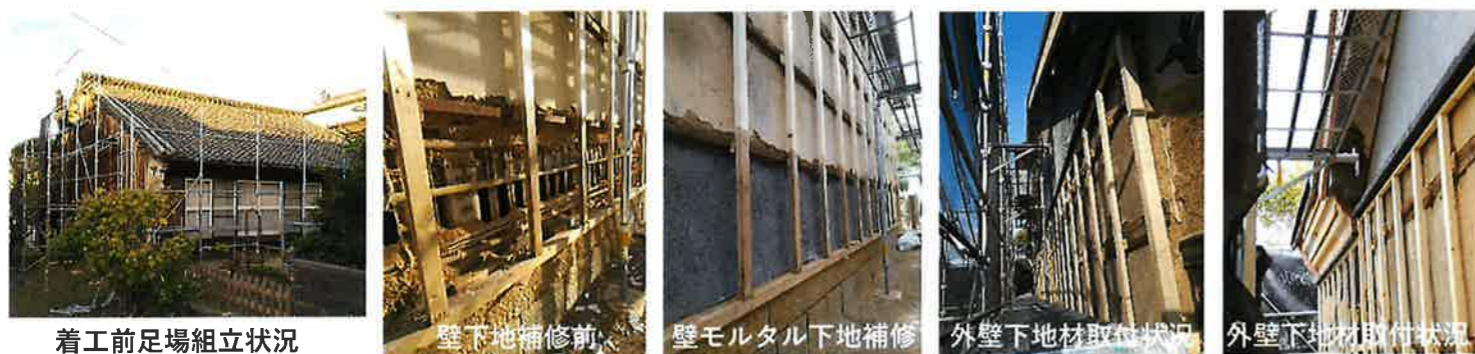
着工前足場組立状況

壁下地補修前

壁モルタル下地補修

外壁下地材取付状況

外壁はかなり劣化が激しく見られました。現在の住宅では見られない「木舞下地土壁」(竹の小割材を格子状に組んで荒壁土を塗る工法)は純粋な日本壁です。長期間の工期、熟練技能者の減少等多くの理由により一般建築では「日本壁」は難しくなりました。今回は新しく下地材を組みモルタルで補修後、耐久性の高いサイディングとしました。

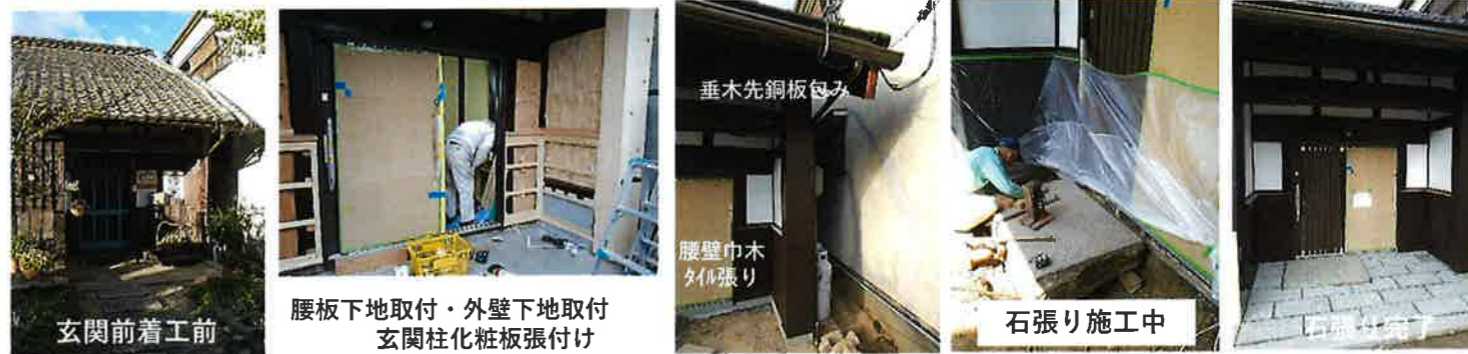
玄関前着工前

腰板下地取付・外壁下地取付
玄関柱化粧板張付け

垂木先銅板包み

腰壁中木
タイル張り

石張り施工中

石張り完了

外部は重厚感を持ちながらもすっきりとした玄関としました。腰板を張り、軒を支える柱も太くし、アプローチにはどっしりとした在来の踏み石を置き、廻りを石張りしました。内部は外壁に白蟻による腐食が見られたため、土台から改修しました。漆喰壁は黄色に、タイルは青色とし、玄関に入った時の驚きと新鮮さを感じられる空間としました。

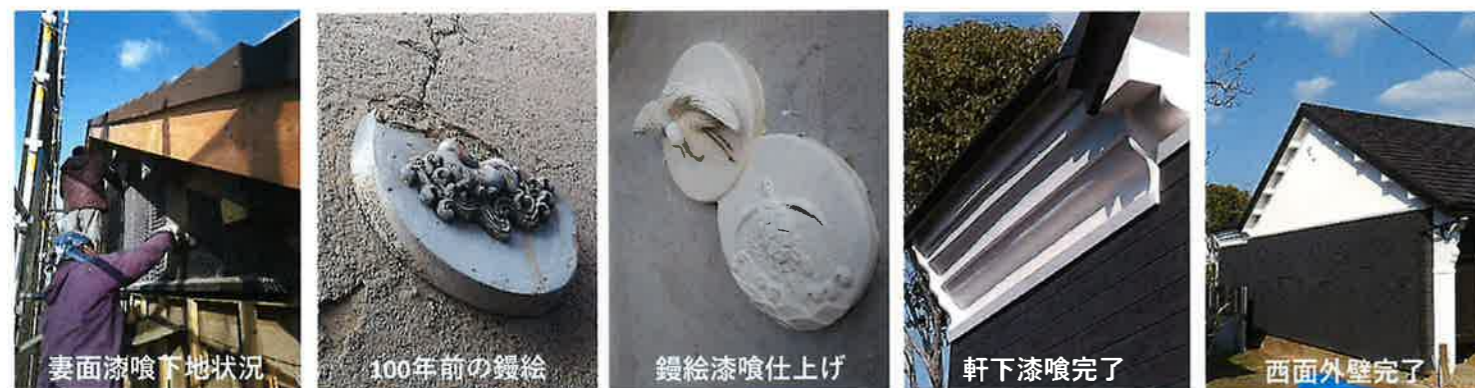
妻面漆喰下地状況

100年前の鍍絵

鍍絵漆喰仕上げ

軒下漆喰完了

西面外壁完了

仏教伝来とともに仏画(壁画)を描くために百済から渡来した畫工が、土壁にそのままでは描くことができず、白亜上塗りをしたことが「漆喰塗り」の始まりだそうです。この家は街のマップで「鍍絵・うだつのある家」として紹介されています。既存の鍍絵は撤去保存し、現代の左官職人が家の繁栄を願い「鶴と亀の鍍絵」を作成、西壁面を飾りました。「うだつ」もきれいに補修しました。きらりと光る「匠の技」が未来へと残ることは嬉しいことです。

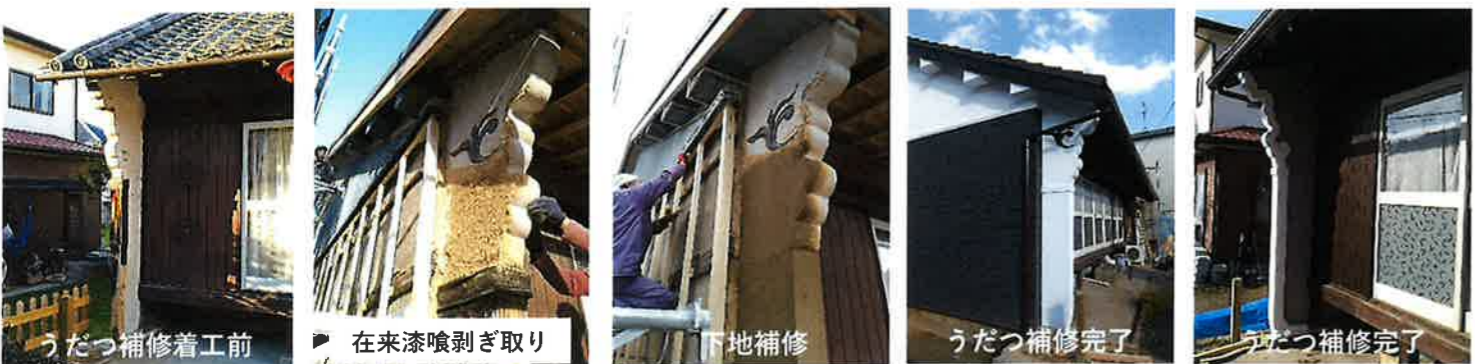
うだつ補修着工前

在来漆喰剥ぎ取り

下地補修

うだつ補修完了

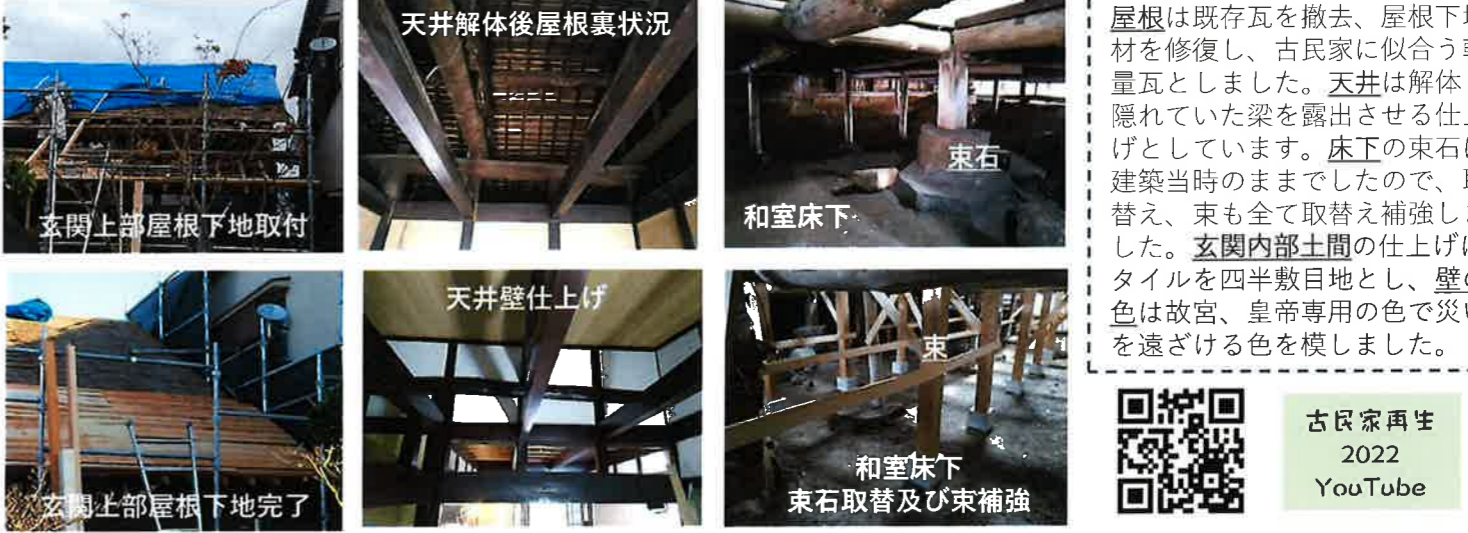
玄関上部屋根下地取付

天井解体後屋根裏状況

和室床下

束石

玄関上部屋根下地完了

天井壁仕上げ

束

和室床下
束石取替及び束補強

屋根は既存瓦を撤去、屋根下地材を修復し、古民家に似合う軽量瓦としました。天井は解体し、隠れていた梁を露出させる仕上げとしています。床下の束石は建築当時のままでしたので、取替え、束も全て取替え補強しました。玄関内部土間の仕上げは、タイルを四半敷目地とし、壁の色は故宮、皇帝専用の色で災いを遠ざける色を模しました。

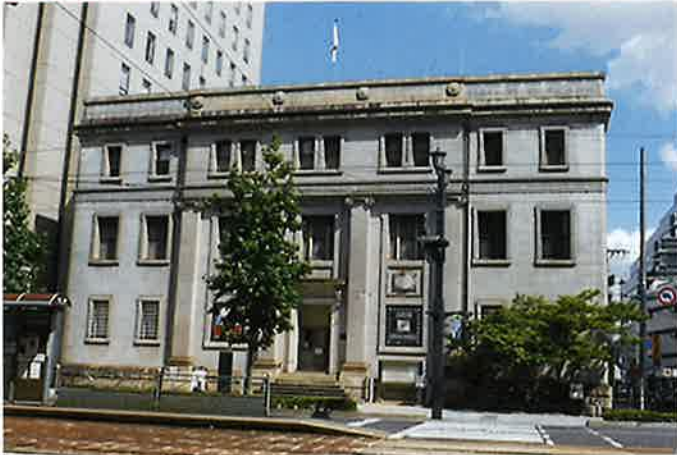
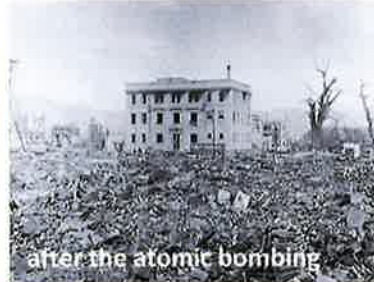
after the atomic bombing

The Hiroshima Branch located only 380 meters southeast of the hypocenter, was severely damaged, but the building itself spared from collapse due to its sturdy structure.

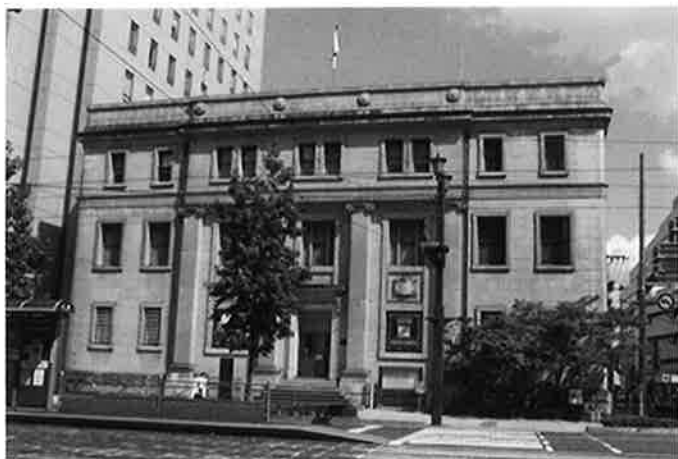
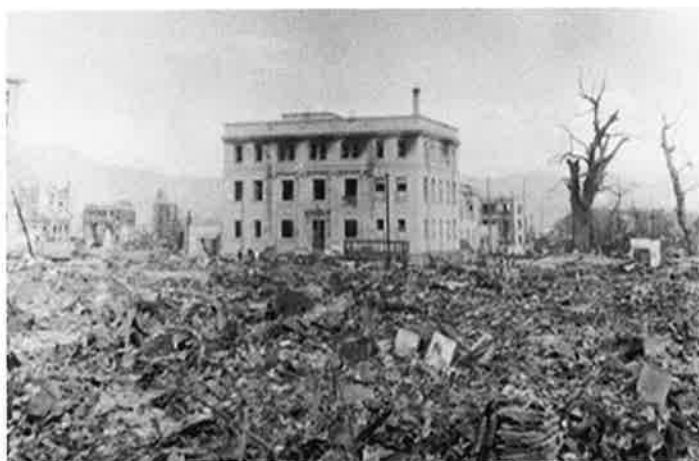
原爆投下後

1945年8月6日、広島に原子爆弾が投下されました。爆心地からわずか380メートル南東に位置する広島支店は甚大な被害を受けましたが、建物自体は頑丈な構造だったため倒壊を免れました。
